# Mekanisk testrapport

EU\_RAPPORT 2016:02-1-iFOAM, Live Work Consult AS

Denne rapporten er ment å vise en testmetode for kraftlinjestolper som er skadet av hakkespettskader. Flere produkter fra ulike produsenter kan testes i fremtiden. Denne rapporten er en åpen versjon, siden REN er en del av de finansierende bedriftene. Andre aspekter må i fremtiden bli inkludert dersom de anses å være avgjørende for testen.

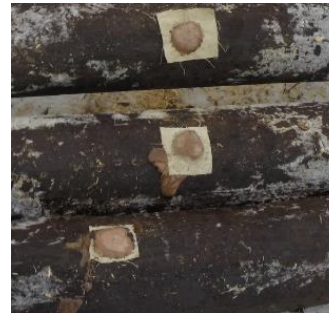
Ferdig reparert

I samarbeid med Live Work Consult AS ble stolpene svekket og reparert med iFOAM i desember. Herdetiden til massen ble opplyst til å være 1-2 uker før herdetiden er 100%.

Skaden som ble påført stolpen har i denne test sammenheng samme skadeomfang som et hakkespetthull med tilsvarende diameter. På grunn av den glatte overflaten vil antageligvis ikke iFOAM binde seg like godt, som den ville ha gjort ved en hakkespettskade. iFOAM vil muligens være enda mer effektivt ved en reel hakkespettskade.

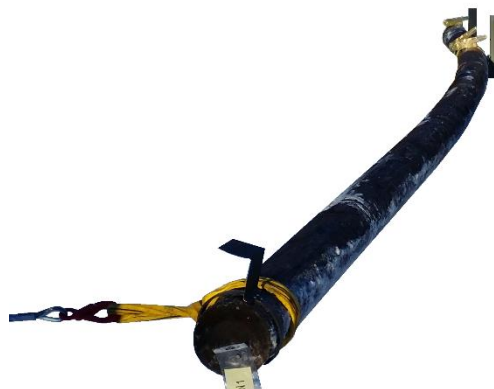
Bilde under viser innspenning, og stolpe under test.

Utbøying, krumming, last, og andre observasjoner ble loggført i tabeller vist nedenfor.

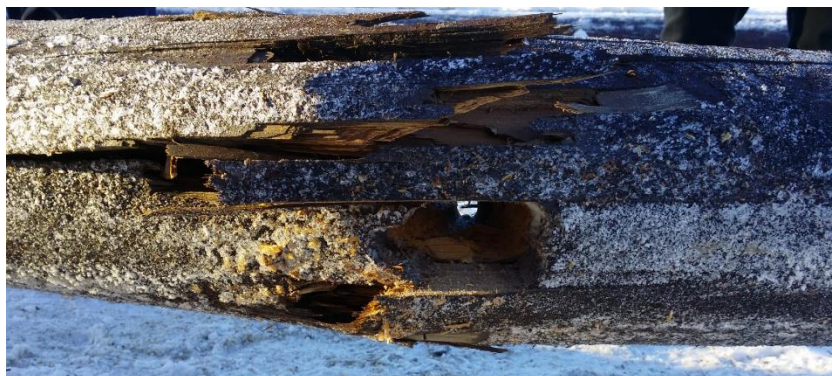
F2

Brudd ved hull, 2,2m over jbd.  
Ingen kvister ble  
lokalisert.

223 mm ved brudd.

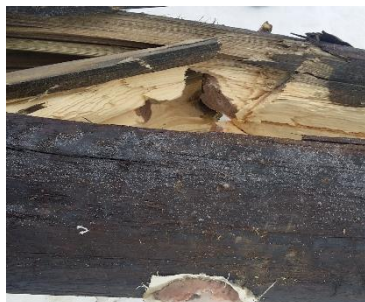
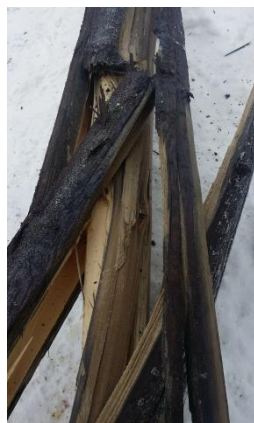
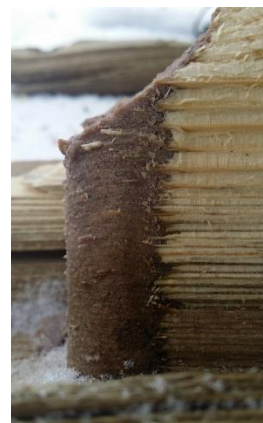
S1

2 brudd:

Brudd ved kvist 300mm nedenfor forsterkning, og sekundært brudd ved forsterkning.

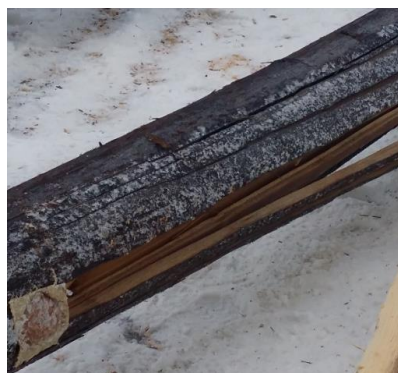
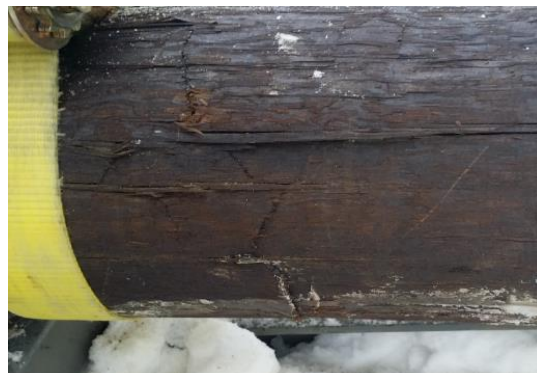
Brudd 20 cm over jbd. Ingen kvister registret.

S2 fikk et lokalt brudd 20 cm over innspenning.

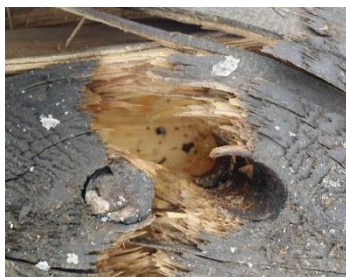
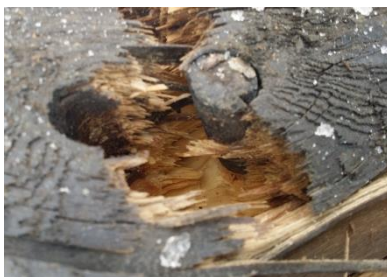
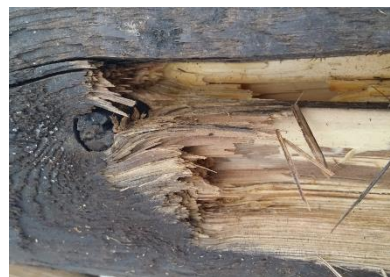
S3

Brudd 30 cm over nederste  
forsterkning.  
Observert 3 kvister rundt bruddsted.

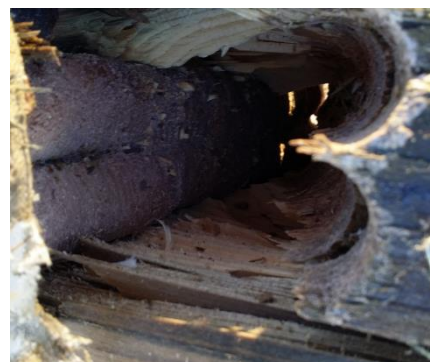
S4

Lokalt brudd.  
3 kvister observert ved boring

Målingene viste at iFOAM binder seg godt til treverk, men det ble observert en liten luftlomme 2,5-3mm ved S4.

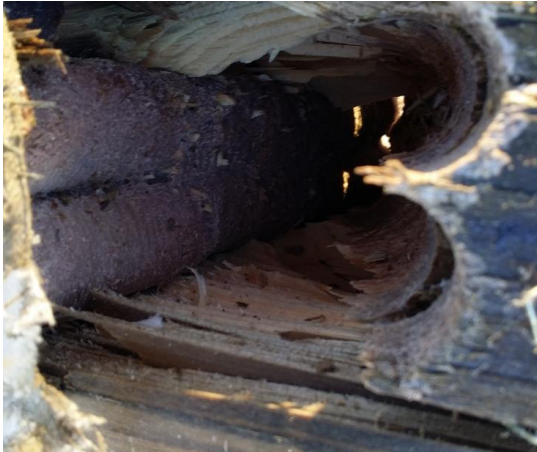
Under belastning holdt massen seg godt til treet, og det var ingen antydning til sprekkdannelse, eller skille mellom tre og masse. Etter brudd kunne man se at massen hadde slipt treverket.
